Indeling van werkzaamheden met asbest in risicoklassen

gebaseerd op: TNO, "Risicogerichte classificatie van werkzaamheden met asbest" (2004, Tempelman et al)

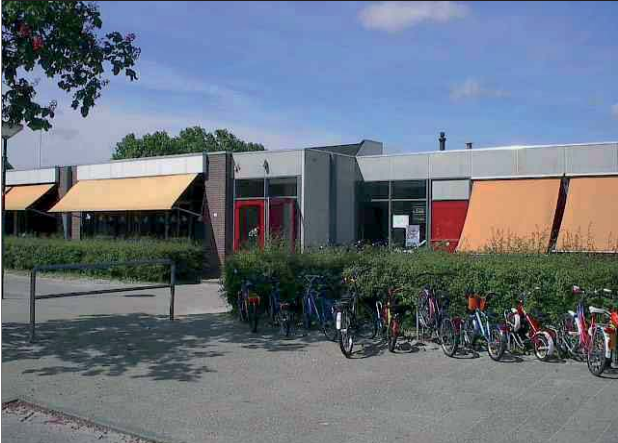
<i>Voorbeelden:</i> - gecoate asbestcement gevelpanelen die in een frame zijn bevestigd en zonder breuk te demonteren zijn	Verwijderen van sterk verweerde platen of platen die niet zonder verspanende bewerking en het maken van breukvlakken te verwijderen zijn (b.v. gespijkerd of geniet)	2

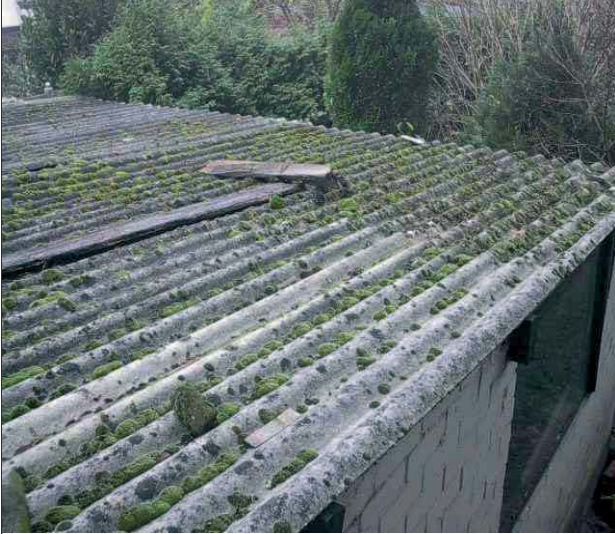
Verwijdering van licht tot matig verweerde golfplaten die met schroeven zijn bevestigd en met niet meer dan incidentele breuk te verwijderen zijn. Niet over elkaar schuren.	1

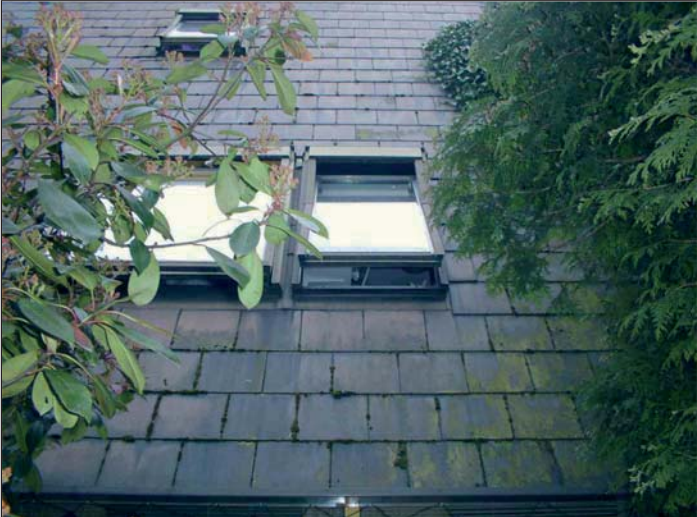
<i>Voorbeeld van gecoate licht verweerde asbestcement dakleien. De dakleien zijn gespijkerd waardoor breuk niet valt uit te sluiten.</i>		Inspectie na sanering, onderzoek en bemonstering van met dit product verontreinigde grond of puin(granulaat)	1

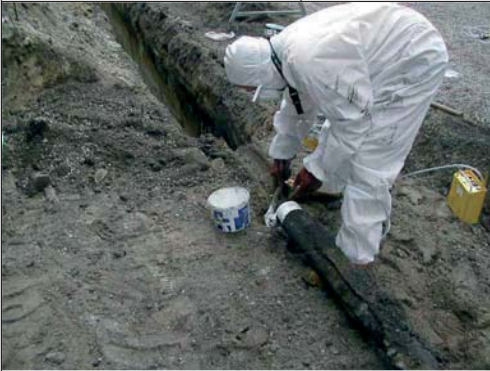
<p><i>Afwerken kopse kant op breukvlak van een asbestcement waterleidingbuis conform de Werkwijzer van Vewin/Kiwa</i></p>		Storten van conform de voorschriften in big bags verpakte buizen op een stortplaats	1
			Verwijdering standleidingen, zuurkastkanalen etc. Verwijdering van andere buizen/kanalen met verspanende bewerkingen	2
			Inwendig reinigen van rioolbuizen	2

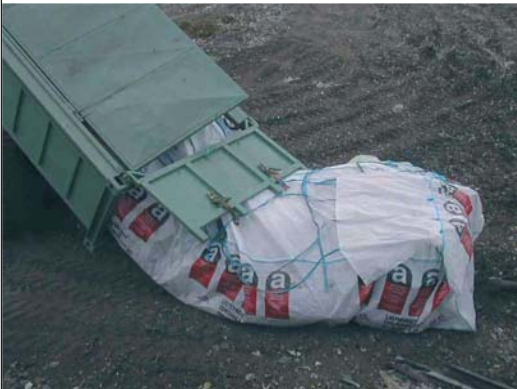
<p><i>Storten van in Big bags verpakte waterleidingbuizen op een daartoe aangewezen stortplaats</i></p>

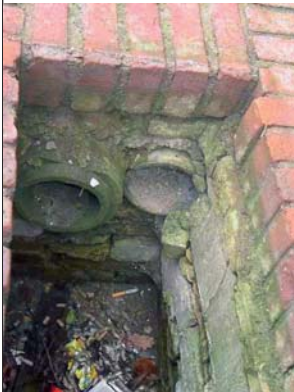
<p><i>Ingemetselde leiding die niet zonder verspanende bewerking te verwijderen is</i></p>

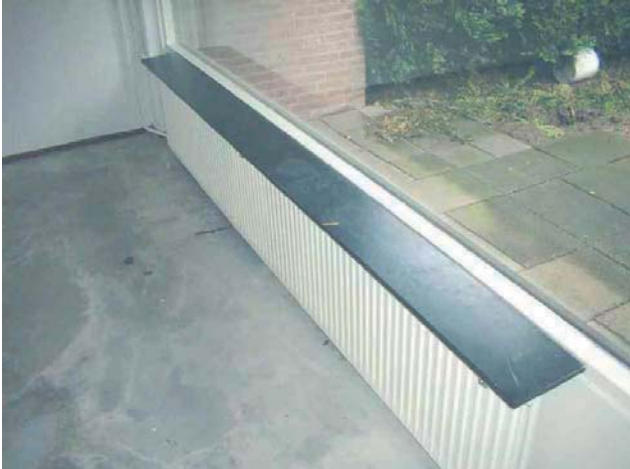
</div> <p><i>Vensterbank, met beugels bevestigd. Vaak ook gelijmd..Asbesthoudend kunstmarmer wordt ook veel in toiletgebouwen aangetroffen ("schaamschotten").</i></p>	Verwijdering van geschroefd of geklemd product zonder verspanende bewerkingen en zonder breuk (tenzij incidenteel) Overige bewerkingen ter verwijdering van product dat niet zonder verspanende bewerking te verwijderen is.

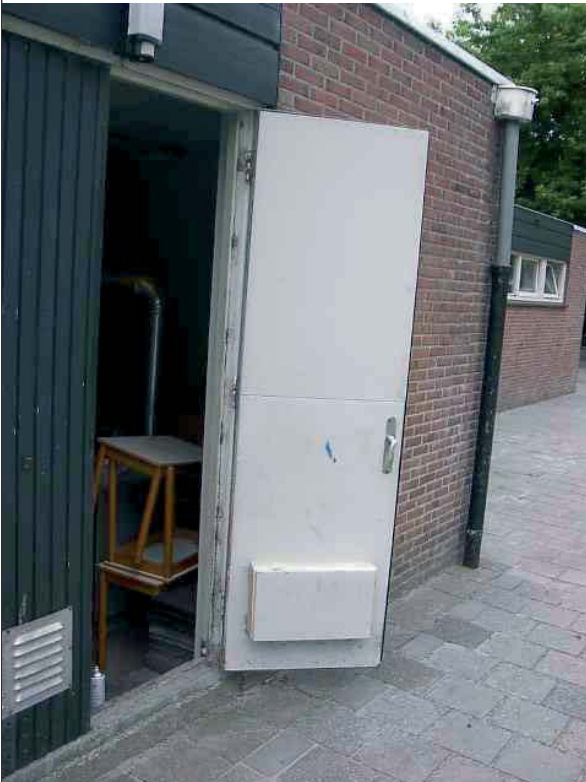
Deurbetimmering van brandwerend board. Bij verwijdering hiervan ontstaat een hoge vezelemissie waardoor dit type sanering onder risicoklasse 3 valt.

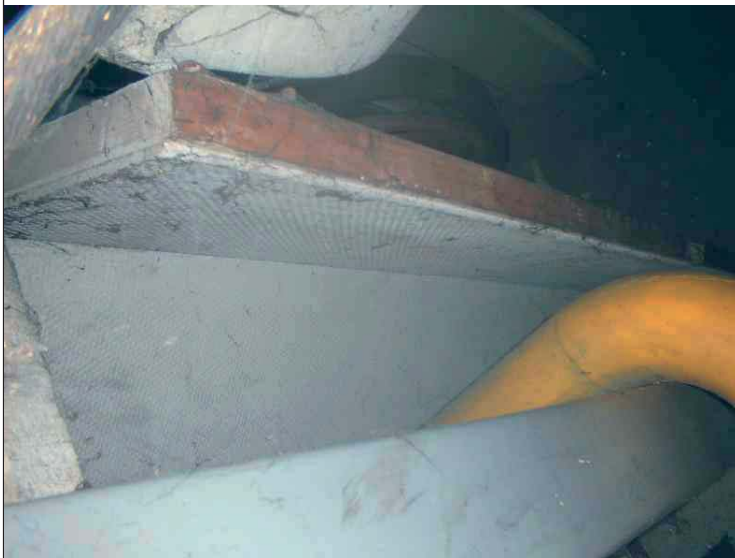
Betimmering van brandwerend board in een ketelhuis, ook hier valt het verwijderen onder risicoklasse 3
